**COORDENAÇÃO DA REGIÃO METROPOLITANA
DE CURITIBA
ESTADO DO PARANÁ**

**ADEQUAÇÃO, REVISÃO E ELABORAÇÃO DE PROJETOS,
SUPERVISÃO E APOIO À FISCALIZAÇÃO DAS OBRAS DE
REQUALIFICAÇÃO DA AVENIDA DAS AMÉRICAS – CORREDOR
MARECHAL FLORIANO PEIXOTO E DA AVENIDA DAS TORRES –
CORREDOR AEROPORTO RODOFERROVIÁRIA, AMBAS NO MUNICÍPIO
DE SÃO JOSÉ DOS PINHAIS.**

- **Projetos para a Rua Lateral junto da Trincheira da Rua Joaquim Nabuco (via lateral da estaca 65+00 até à estaca 72+10) no sentido da Avenida das Torres**

VOLUME 1 – RELATÓRIO DE PROJETO

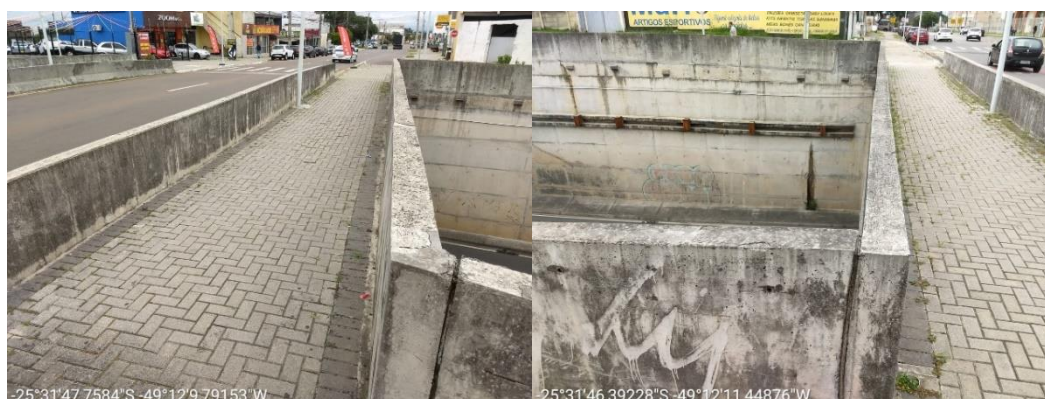
- Junta de dilatação com um elemento de madeira que não é o correto para tal finalidade.

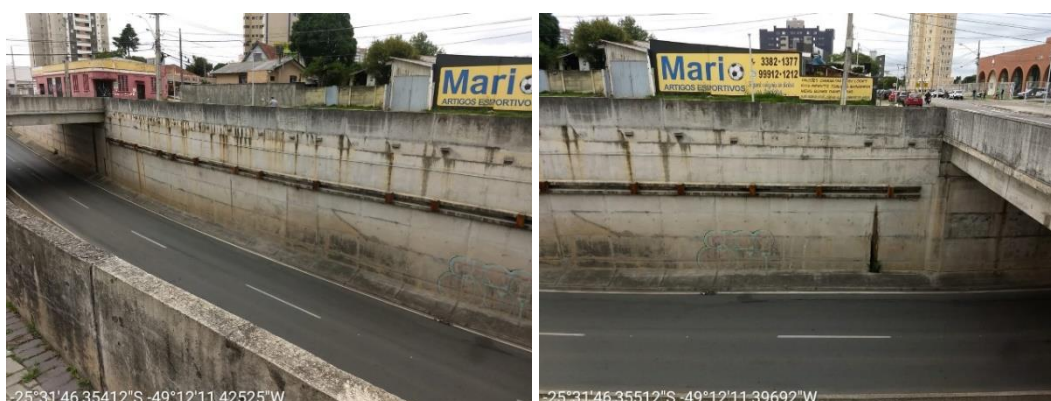
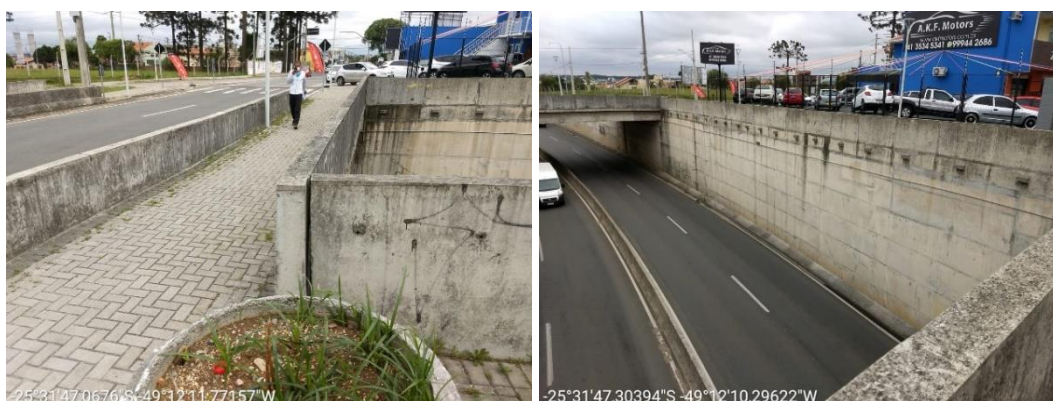
- Pontos com umidade na cortina de concreto e que necessitam de tratamento urgente

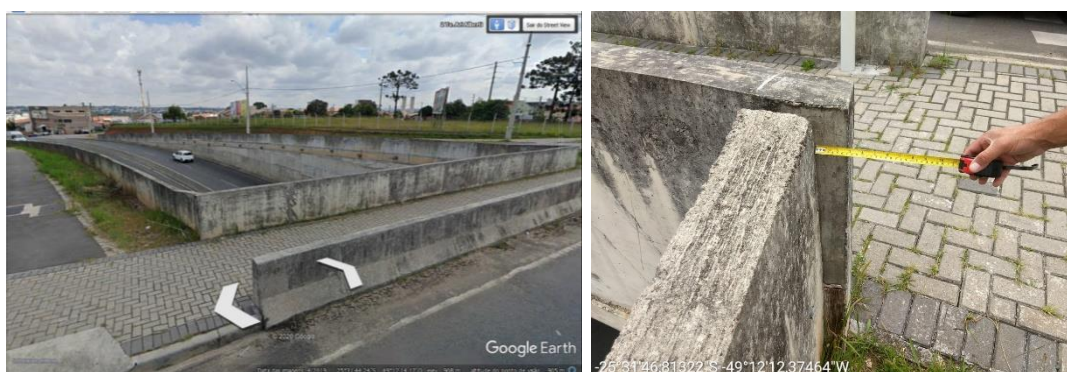
- Detalhe do dente de 7,00 cm da cortina com relação a face da mureta e comparação com imagem do Google Earth em 2019, sendo que não há como determinar se em 2019 havia este deslocamento.

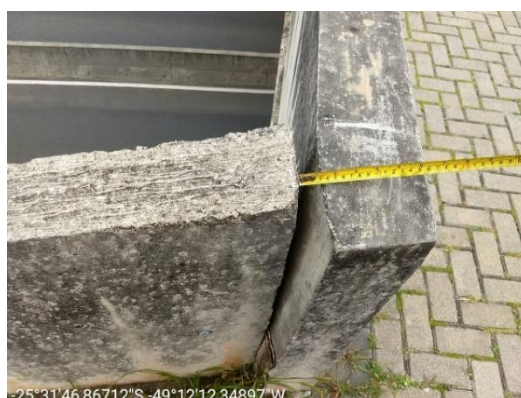
- Detalhe do afastamento de 3,00 cm da face da cortina com relação a mureta da trincheira no mesmo local anterior

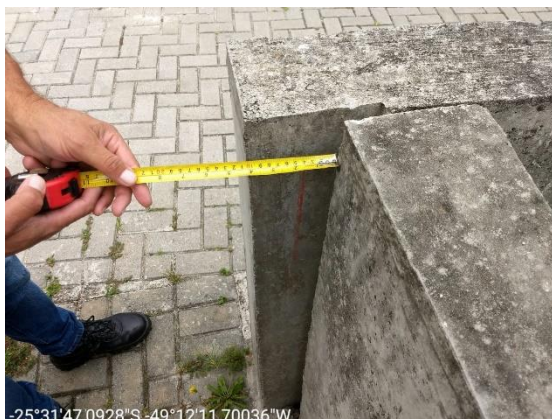
- Detalhe do deslocamento da cortina com relação a face da mureta de concreto.

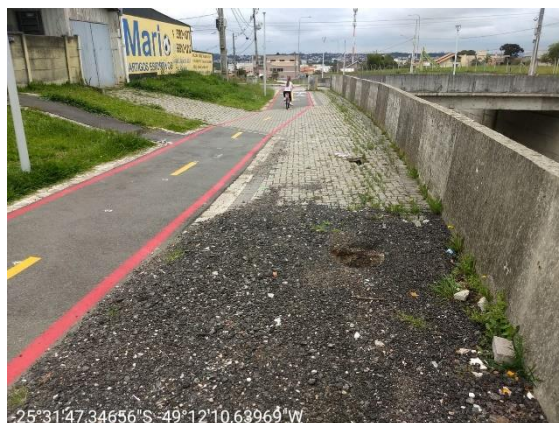
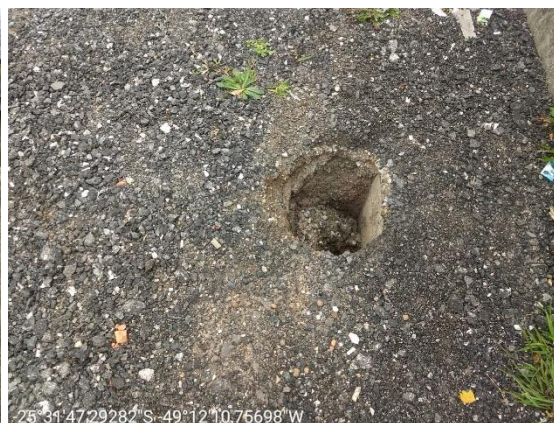
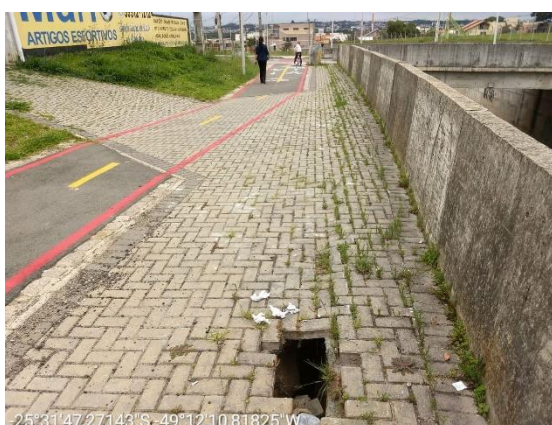
- Detalhe dos buracos que apareceram no passeio junto da ciclovia e estão em situação de risco tanto para quem circula quanto para a cortina de concreto pois mostra que o aterro está se deslocando.

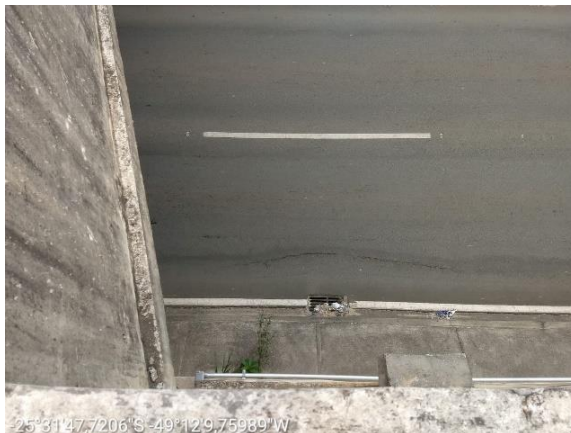
- Vista superior do detalhe do afundamento do pavimento asfáltico junto da caixa de coleta pluvial o que caracteriza a infiltração de material do aterro para dentro da caixa.

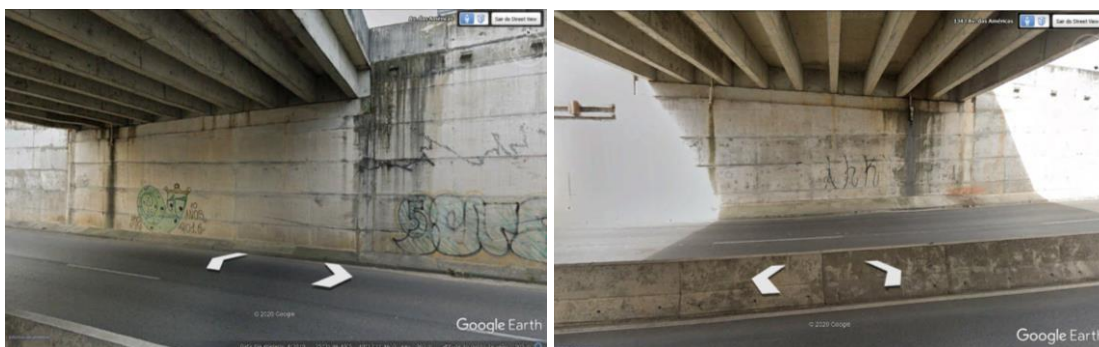
- Imagens do google Earth de 2019 onde se observa a água pluvial que escorre pela cortina

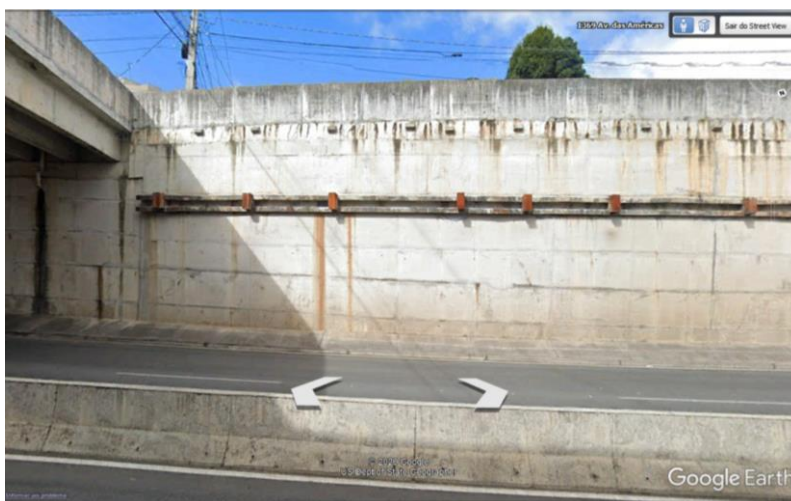
- Imagens do google Earth de 2019 com detalhe do material que está escorrendo sobre a cortina de concreto que pode ser solo ou ferrugem do elemento externo de contenção da cortina

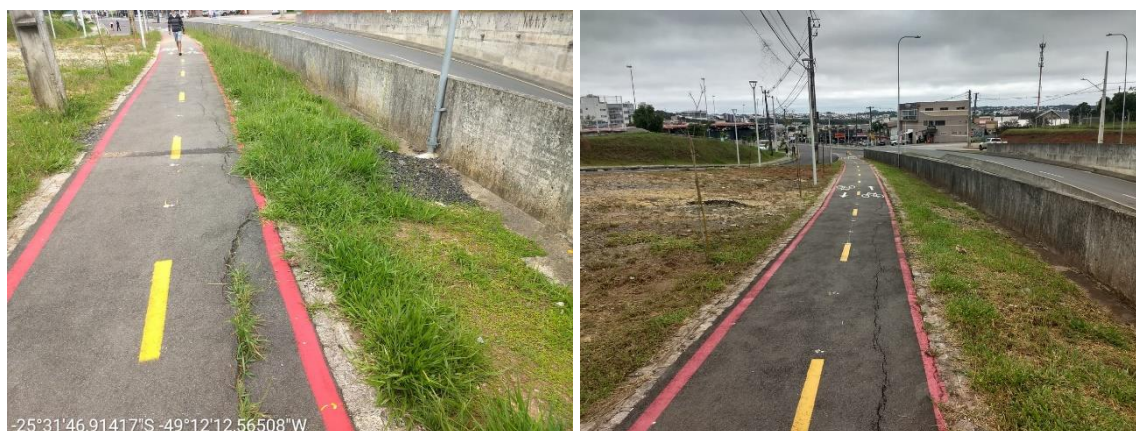
Em março de 2021 a INCORP vistoriou novamente os locais e apresentou para a COMEC um novo relatório citando que os problemas de afundamento do pavimento estão evoluindo quando comparadas as fotos de dezembro de 2020 e março de 2021 em especial no segmento da

ciclovias entre o início da trincheira da Avenida das Américas e a Travessa Ari Alberti (lado sul da trincheira), conforme segue.

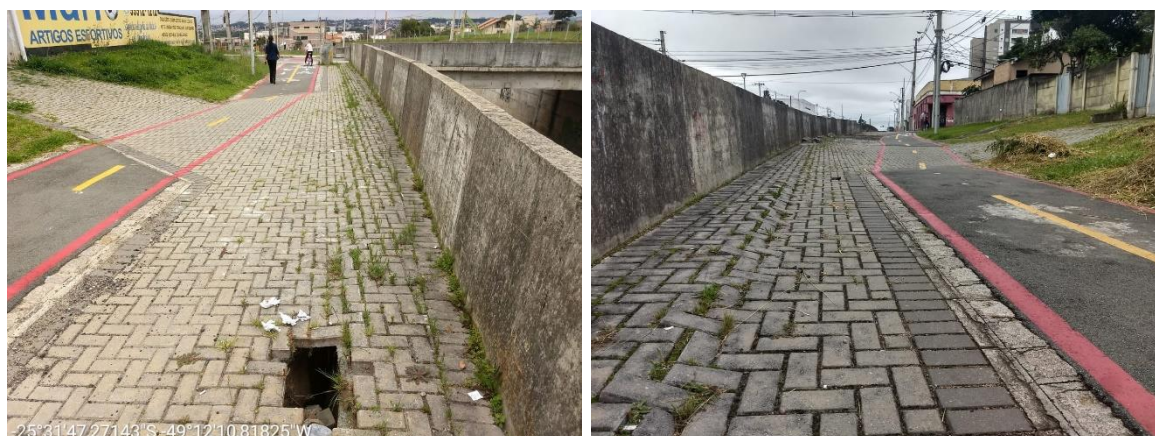
No segmento entre Travessa Ari Alberti (lado sul da trincheira) e a Rua Joaquim Nabuco (lado sul da trincheira), onde há trânsito de veículos, também se observa a evolução dos problemas em um curto espaço de tempo (menos de 3 meses).

Isso demonstra que as soluções propostas e realizadas anteriormente não foram eficientes.
