**COORDENAÇÃO DA REGIÃO METROPOLITANA
DE CURITIBA
ESTADO DO PARANÁ**

- **Projetos para a Rua Lateral junto da Trincheira da Rua Joaquim Nabuco (via lateral da estaca 65+00 até à estaca 72+10) no sentido da Avenida das Torres**

PROJETO EXECUTIVO

VOLUME 1 – RELATÓRIO DE PROJETO

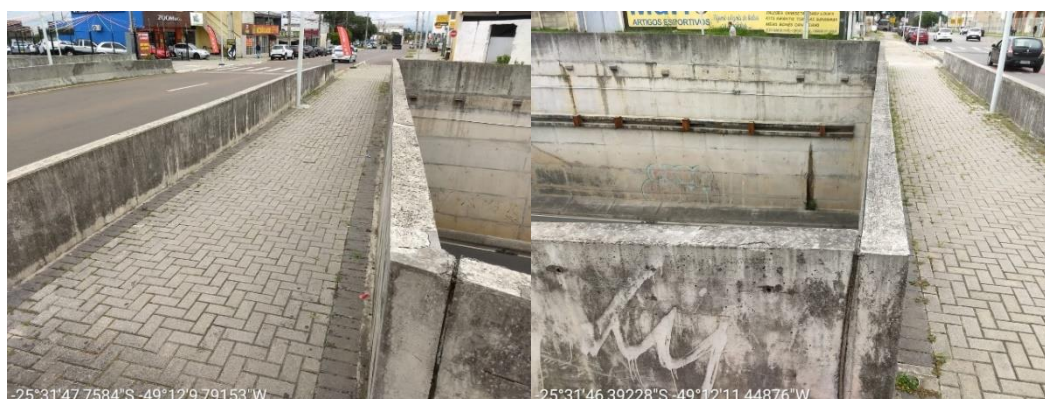
- Junta de dilatação com um elemento de madeira que não é o correto para tal finalidade.

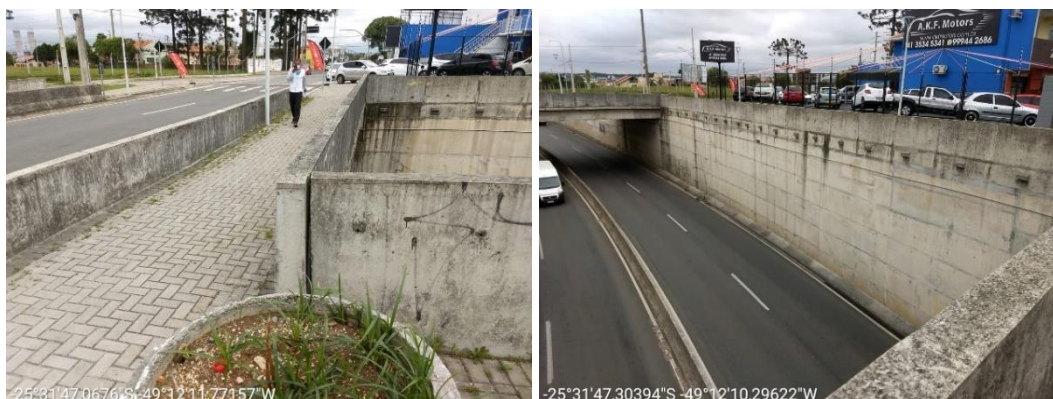
- Pontos com umidade na cortina de concreto e que necessitam de tratamento urgente

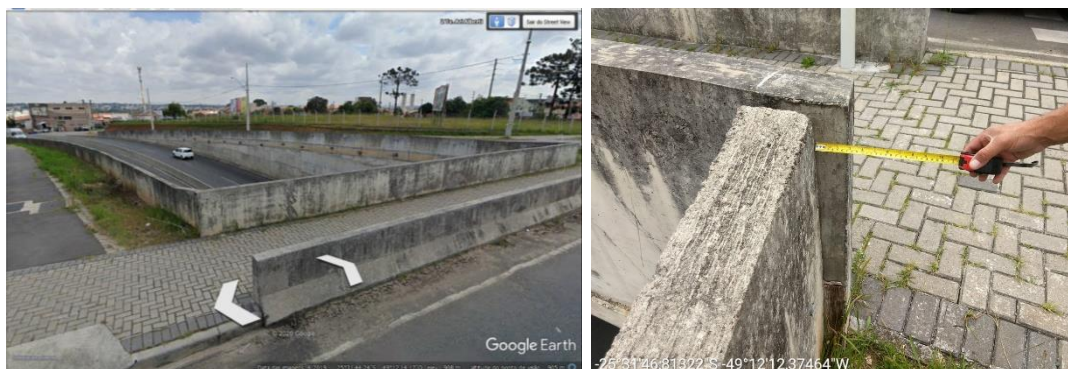
- Detalhe do dente de 7,00 cm da cortina com relação a face da mureta e comparação com imagem do Google Earth em 2019, sendo que não há como determinar se em 2019 havia este deslocamento.

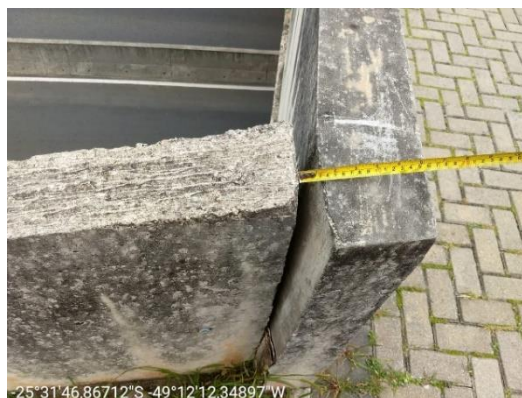
- Detalhe do afastamento de 3,00 cm da face da cortina com relação a mureta da trincheira no mesmo local anterior

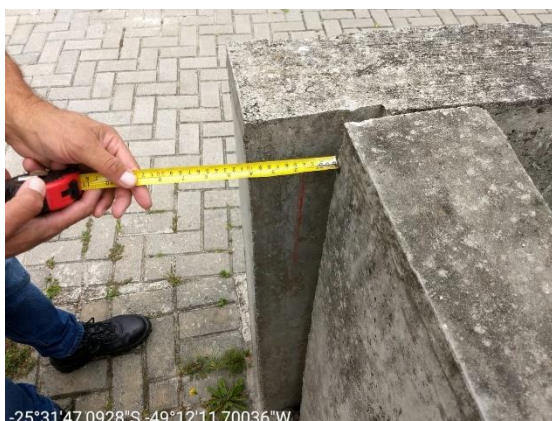
- Detalhe do deslocamento da cortina com relação a face da mureta de concreto.

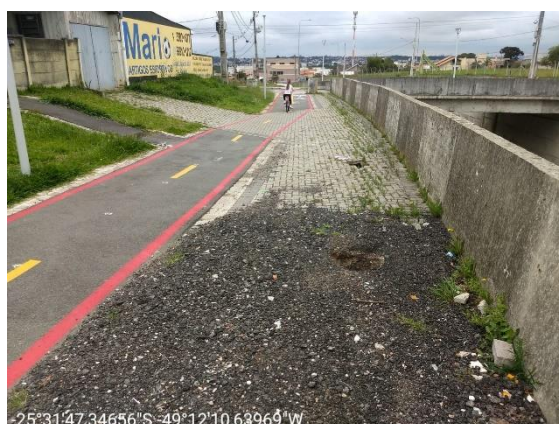
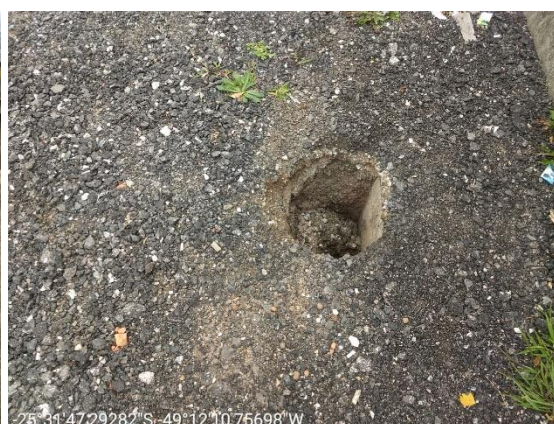
- Detalhe dos buracos que apareceram no passeio junto da ciclovia e estão em situação de risco tanto para quem circula quanto para a cortina de concreto pois mostra que o aterro está se deslocando.

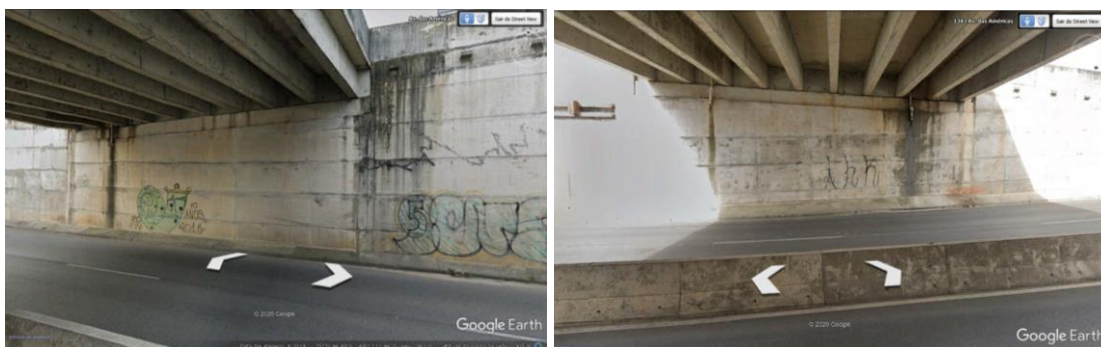
- Imagens do google Earth de 2019 onde se observa a água pluvial que escorre pela cortina

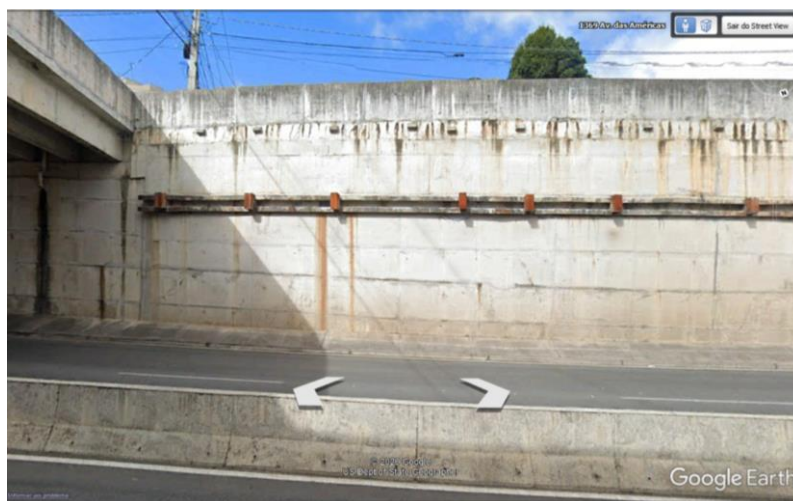
- Imagens do google Earth de 2019 com detalhe do material que está escorrendo sobre a cortina de concreto que pode ser solo ou ferrugem do elemento externo de contenção da cortina
